## Reparatieblad

Afdichting (108414PA002) en oliekeerring (108414BP005) vervangen

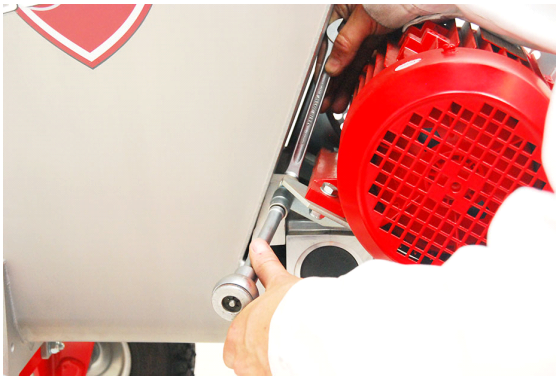
### Stap 5

Maak de bout en moer van de motorvoetplaat los en verwijder deze.

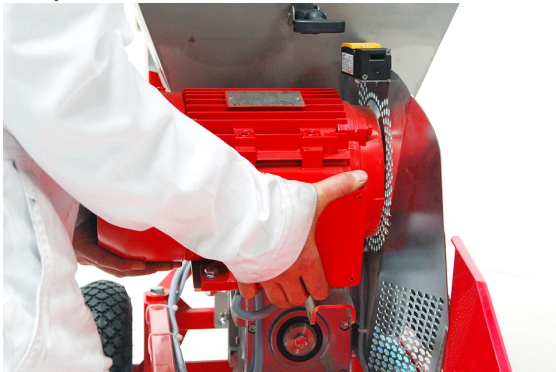
Haal vervolgens de motor en motorvoetplaat van de machine.

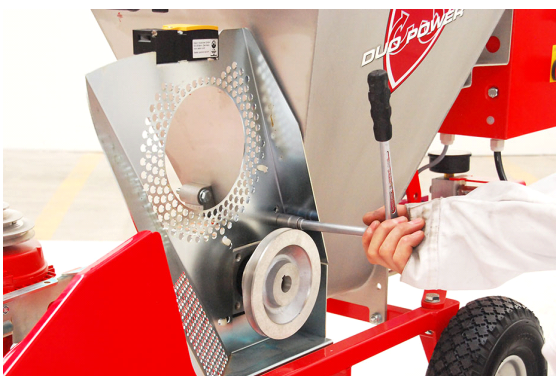
## Stap 6

Draai de bout van het poelie-scherf los. Beweeg vervolgens het poelie-scherf naar beneden.

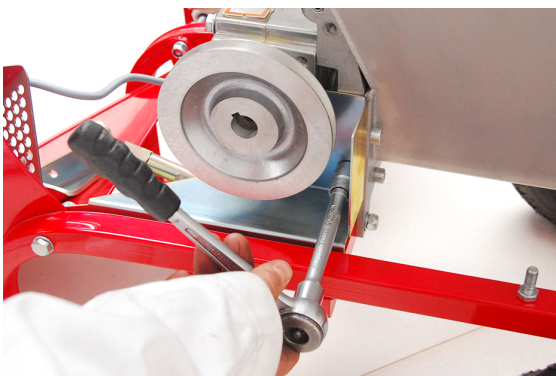
## Stap 7

Draai ook de bout van het onderste scherm los.

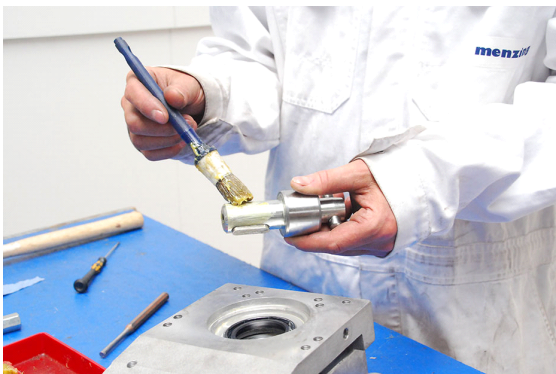
## Stap 17

Vet de insteekas MC3V (108402AS007) in.

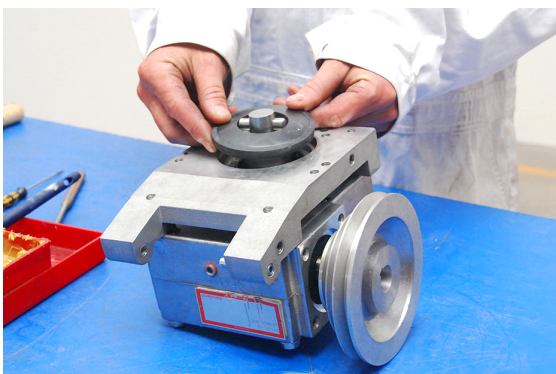
## Stap 18

Plaats de nieuwe afdichtingsschijf (108414PA002) in de tussenflens en druk deze goed vast.

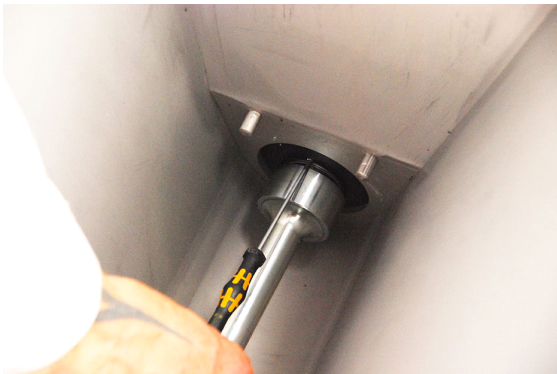
## Stap 19

Het invetten van de afdichting. Positioneer een kleine schroevendraaier tussen de afdichtingsschijf (108414PA002) en de RVS bak. Plaats de vetpomp op de vetnippel van de tussenflens en pomp een aantal keren.

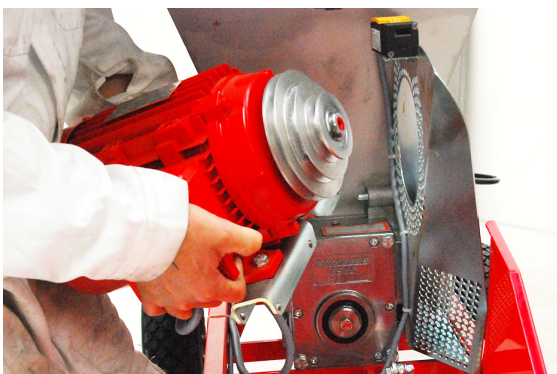
## Stap 21

Plaats nu de motor inclusief motorvloetplaat terug op de machine.

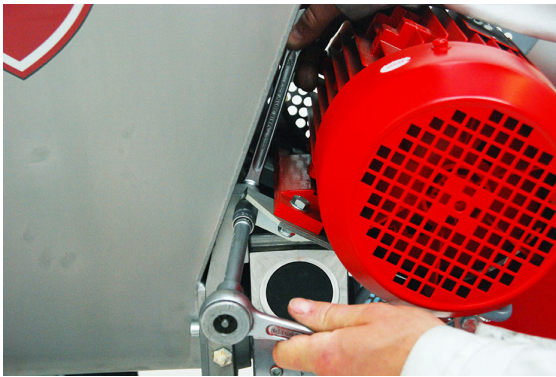
Draai de bevestigingsbout met sluitplaat van de motorvoetplaat weer vast.

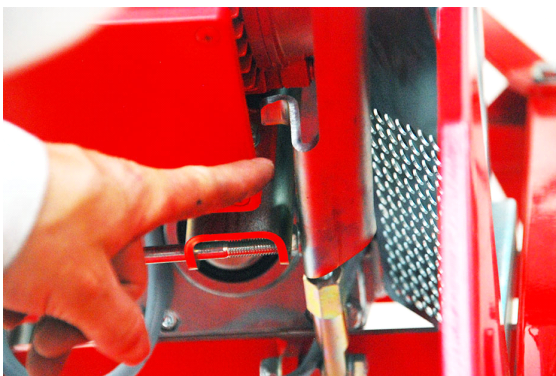
## Stap 22

Bevestig nu de hendel van de v-snaar spanner terug op de machine. Let op het lipje van de spanner, deze moet rusten op de motorvoetplaat.

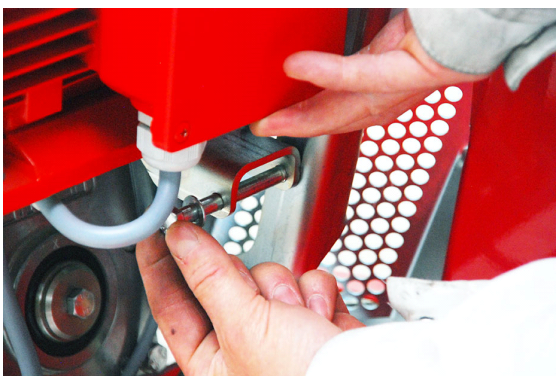
## Stap 23

Plaats de bout inclusief sluitplaat weer terug in de hendel v-snaar spanner en de motorvoetplaat. Draai de bout niet te strak aan i.v.m. de bediening van de hendel.

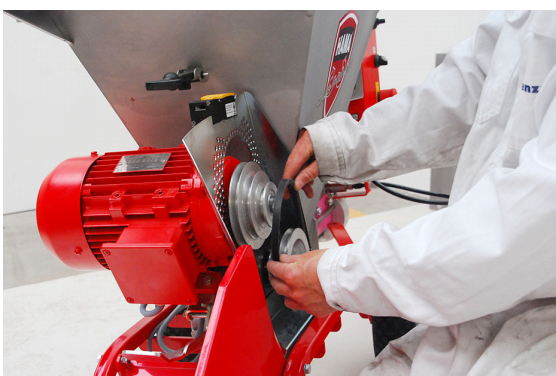
## Stap 24

Plaats nu de v-snaar (108414BP002) weer terug op de poelies.
