Reparaturblatt

Dichtung (108414PA002) und Simmerring (108414BP005) austauschen

Vor allem bei älteren Spritzputzmaschinen kann es nach einiger Zeit zu Materialverfärbungen kommen. Das Material bekommt dann eine graue Farbe, weil das Material mit Fett aus dem Reduktionsgetriebe in Berührung kommt. Es ist dann zu empfehlen sowohl die Dichtung als auch den Simmerring auszutauschen.

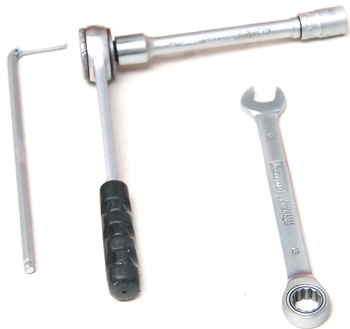
Schritt 1

Benötigtes Werkzeug, Teil 1.

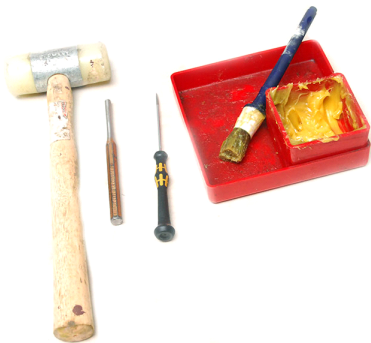
Benötigtes Werkzeug, Teil 2.

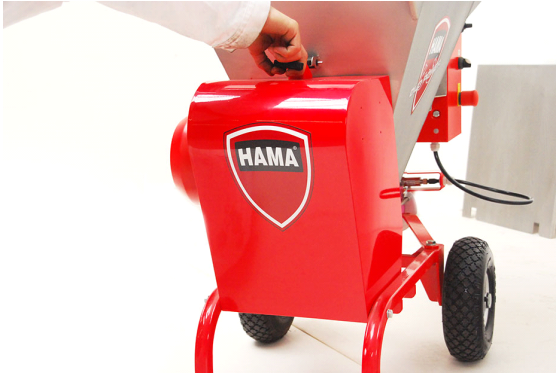
Schritt 2

Öffnen Sie die Motorhaube der Maschine.

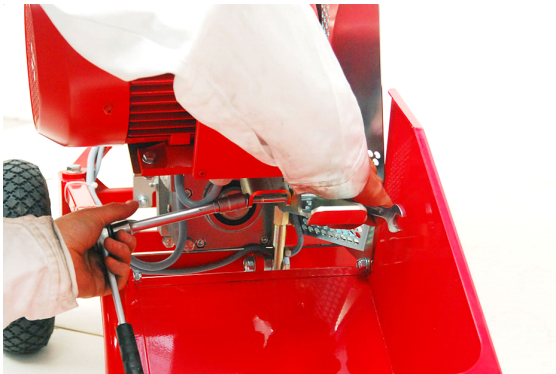
Schritt 4

Lösen Sie die Schraube am Hebel des Keilriemenspanners.

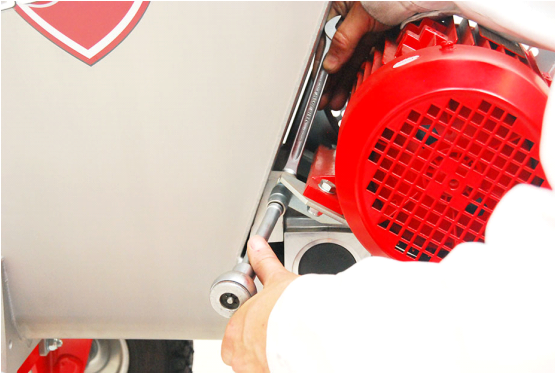
Schritt 5

Lösen Sie die Schraube und Mutter der Motorbodenplatte und entfernen Sie diese.

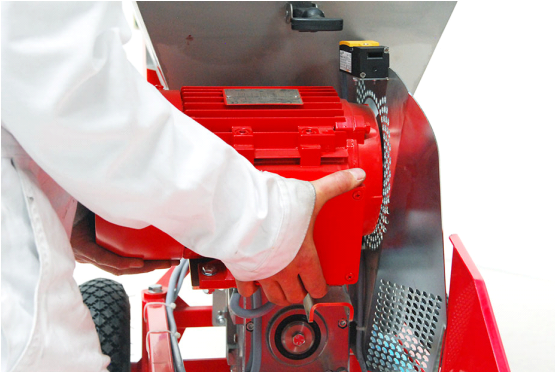
Entfernen Sie anschließend den Motor und die Motorbodenplatte von der Maschine.

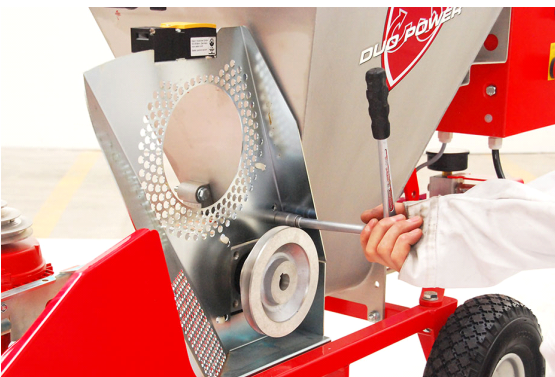
Schritt 6

Lösen Sie die Schraube der Riemenscheibenabdeckung. Bewegen Sie die Riemenscheibenabdeckung anschließend nach unten.

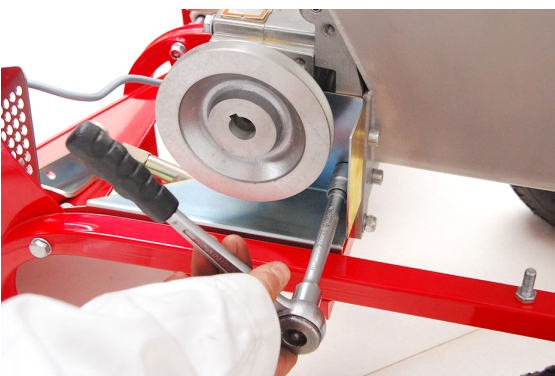
Schritt 7

Lösen Sie die Schraube der unteren Abdeckung ebenfalls.

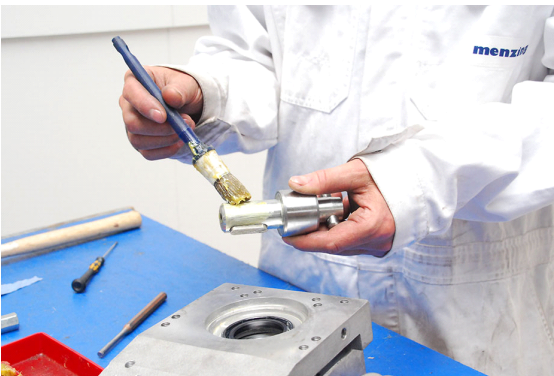
Schritt 17

Fetten Sie die Steckachse MC3V (108402AS007).

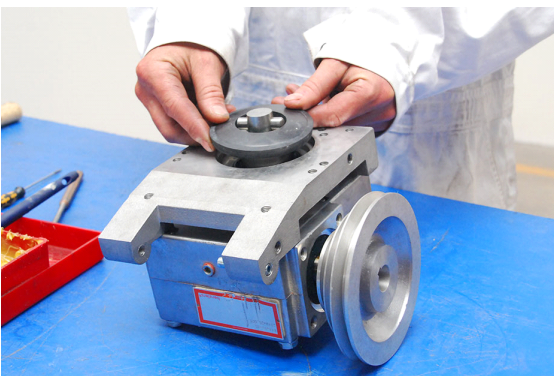
Schritt 18

Setzen Sie eine neue Dichtungsscheibe (108414PA002) in den Zwischenflansch ein und drücken Sie diese ordentlich fest.

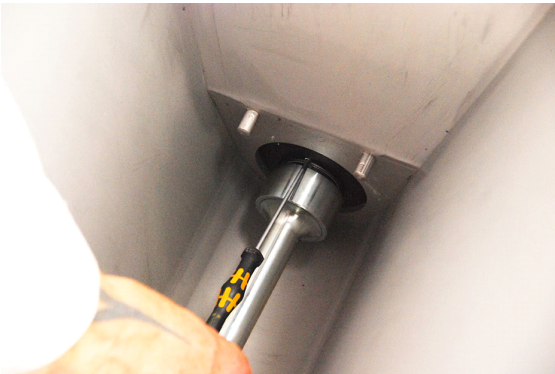
Schritt 19

Einfetten der Dichtung. Stecken Sie einen kleinen Schraubenzieher zwischen Dichtungsscheibe (108414PA002) und Edelstahlgehäuse. Schließen Sie die Fettpresse an den Schmiernippel am Zwischenflansch an und pumpen Sie einige Male.

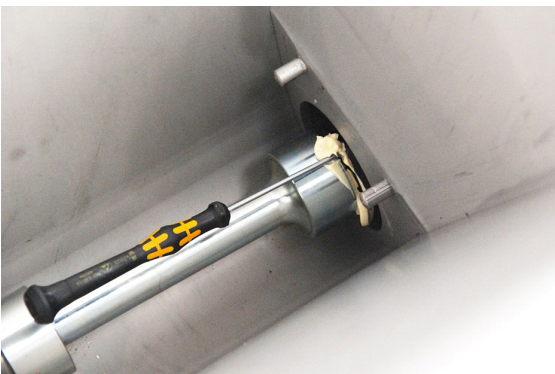
Schritt 20

Wenn anschließend an der Innenseite des Edelstahlbehälters an der Dichtungsscheibe (108414PA002) Fett austritt, ist ausreichend Fett vorhanden. Dies muss übrigens jährlich wiederholt werden.

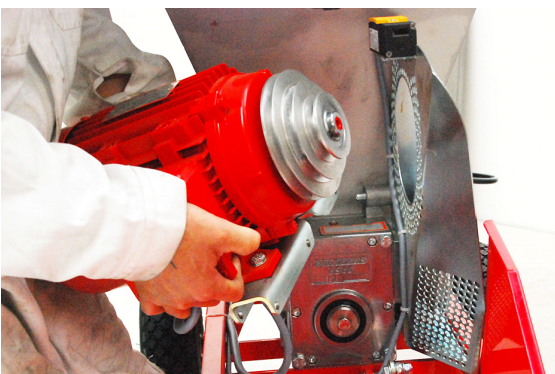
Schritt 21

Setzen Sie den Motor mit Motorbodenplatte wieder auf die Maschine.

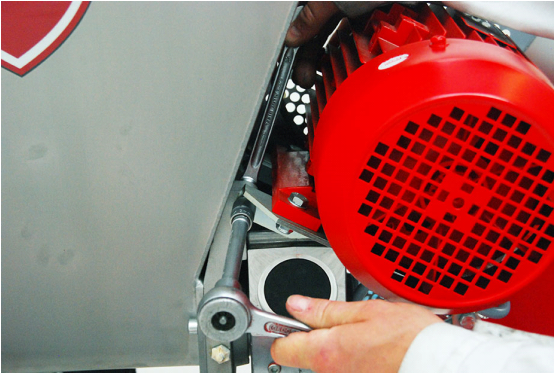
Ziehen Sie die Befestigungsschraube der Motorbodenplatte mit einer Unterlegscheibe wieder fest.

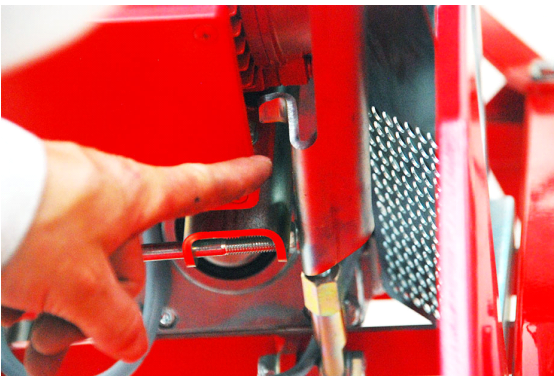
Schritt 22

Befestigen Sie den Hebel des Keilriemenspanners wieder an der Maschine. Achten Sie dabei auf die Lippe des Spanners. Diese muss auf der Motorbodenplatte aufliegen.

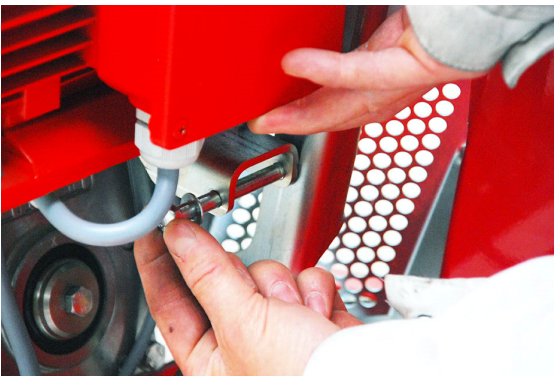
Schritt 23

Stecken Sie die Schraube mit Unterlegscheibe wieder zurück in den Hebel des Keilriemenspanners und der Motorbodenplatte. Ziehen Sie Schraube nicht zu fest an, damit der Hebel noch bedient werden kann.

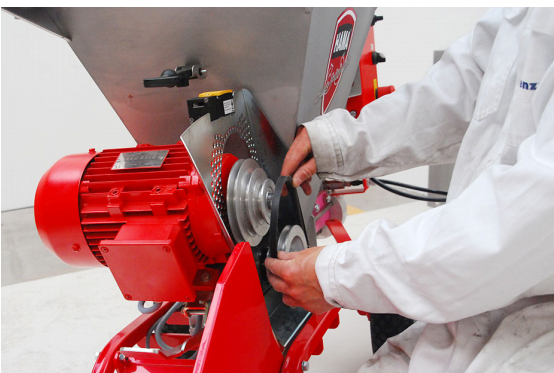
Schritt 24

Setzen Sie den Keilriemen (108414BP002) wieder auf die Riemenscheiben.

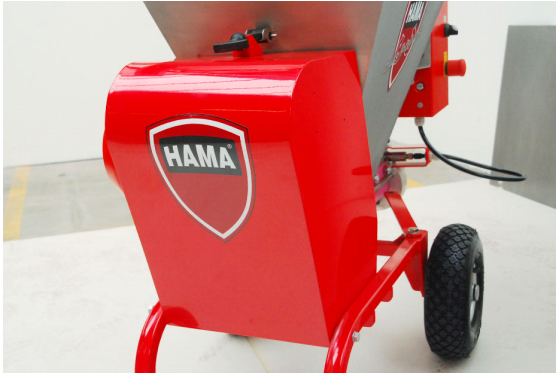
Schritt 24

Achten Sie darauf, dass alle Schrauben und Muttern ordentlich angezogen sind. Die Maschine ist jetzt wieder betriebsbereit.
